アルカリシリカ反応(ASR)が 発生したコンクリート構造物の 調査・診断法と対策に関する手引き(案)

中日本ハイウェイ・エンジニアリング名古屋(株)
金沢支店 道路技術部 試験研究課

この手引きは、これまでに富山県内の高速道路の下部構造（橋台および橋脚、C-Box）を対象に実施した調査結果を元に、ASR劣化した構造物の調査・診断方法を提案するものです。

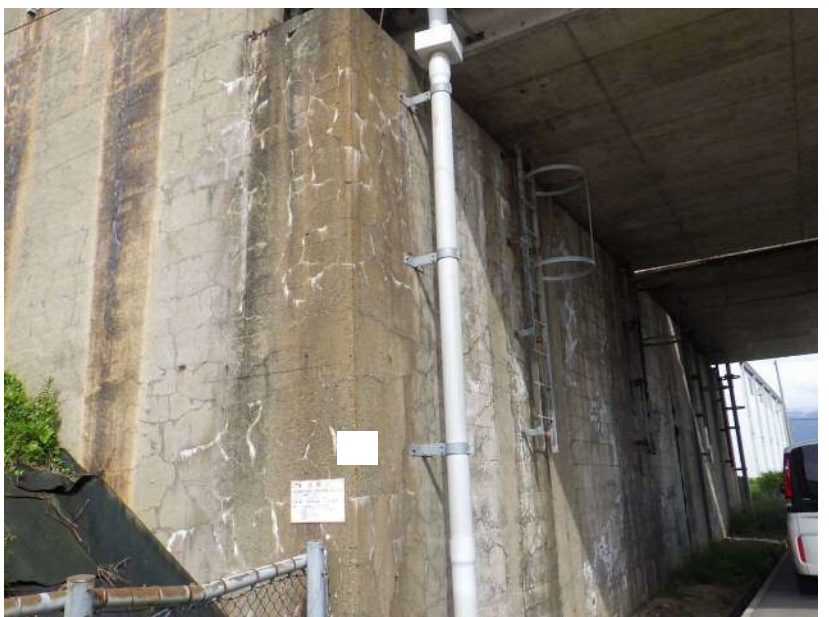
方向性のない亀甲状のひび割れが発生

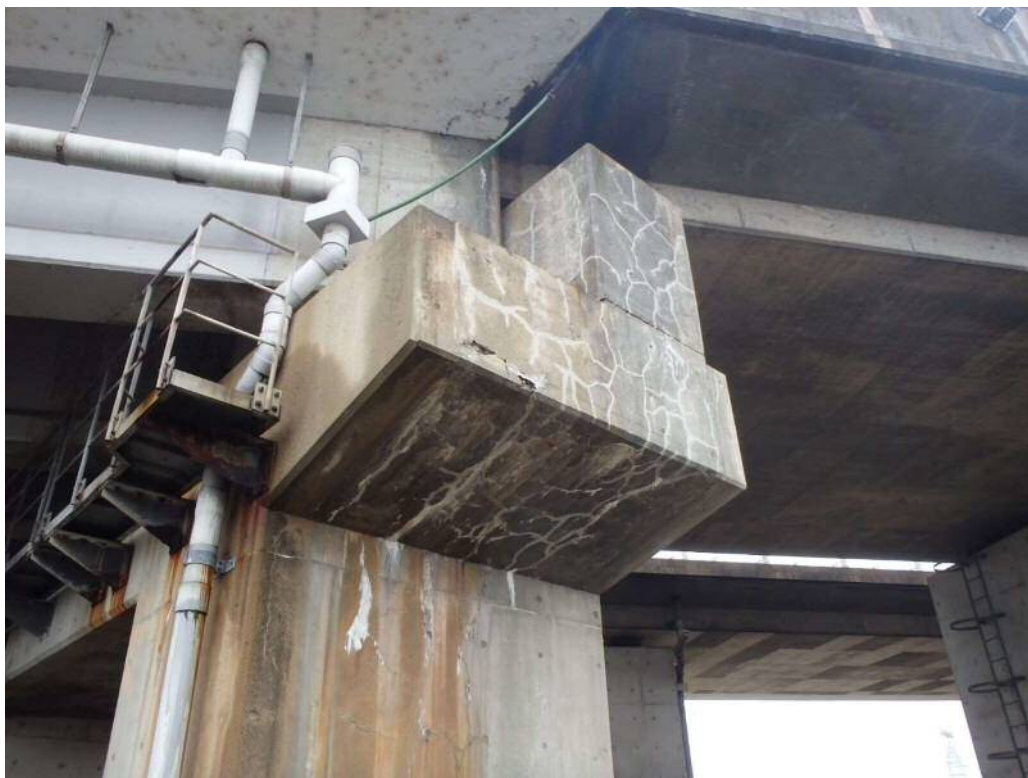
T型橋脚の掛違いのある張出部に発生したひび割れとASRゲルの滲出

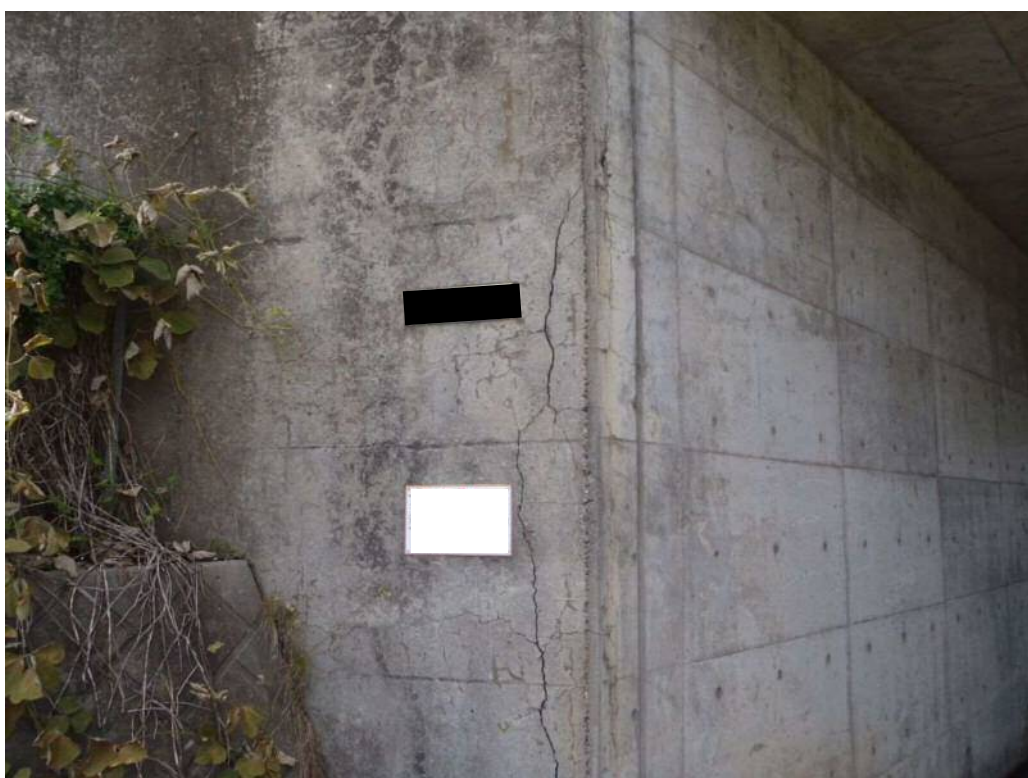
ボックスカルバートの坑口およびウィング付近に発生したひび割れ

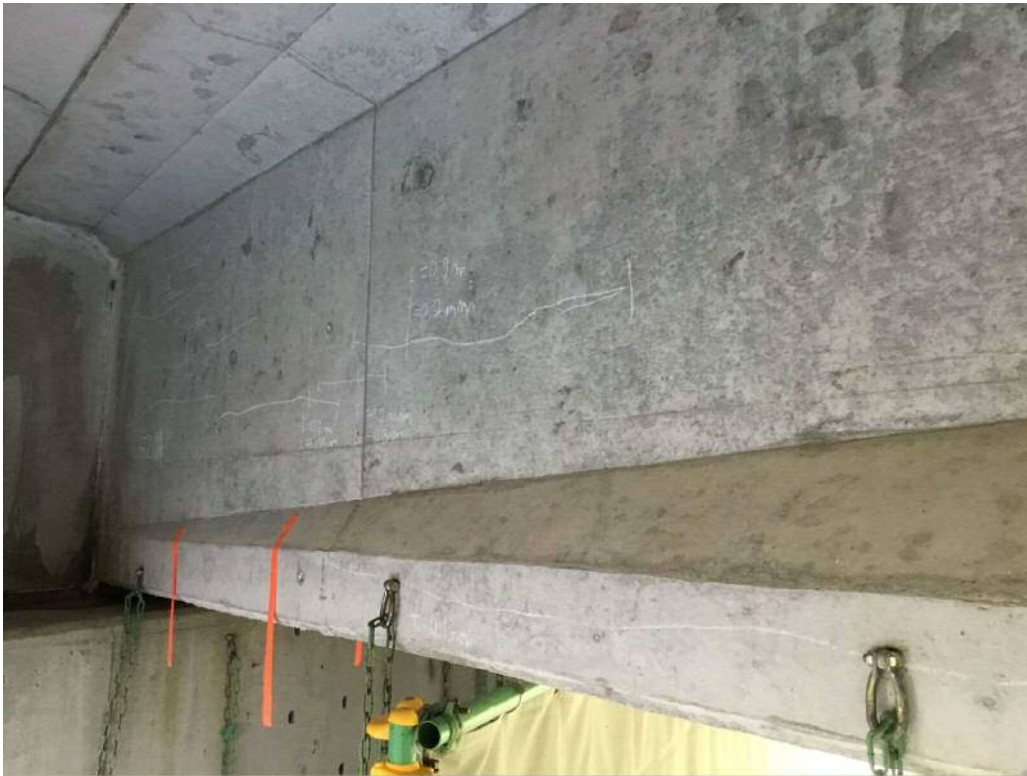
ポステンPCT桁の下フランジ部に発生したひび割れ

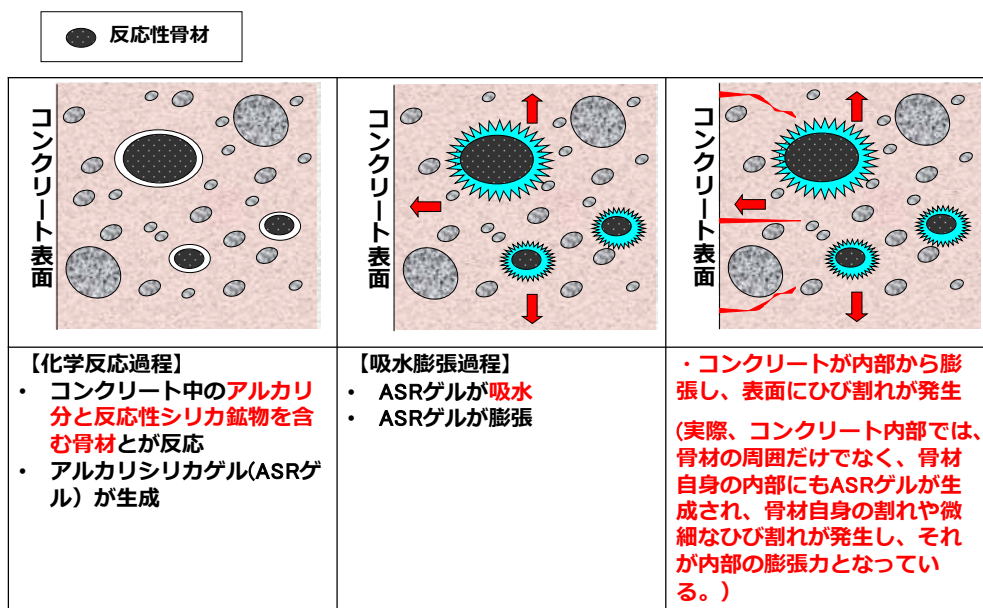
アルカリシリカ反応（以下、ASR）とは、コンクリート中の反応性骨材がアルカリ性水溶液と反応して、コンクリートに異常膨張やひび割れを発生させる現象です。骨材に含まれる反応性シリカやガラス質物質とセメントの水和反応の過程で生成した水酸化アルカリ(NaOH, KOH)との化学反応により、ASRゲル(Na(K)-Ca-S-H)が生成されます。このASRゲルが吸水膨張する性質を持ち、コンクリート全体が異常に膨張してひび割れや変形、変色などを発生させます³⁾。

※反応性骨材とは、アルカリ分と反応しやすい安山岩、流紋岩等の岩石

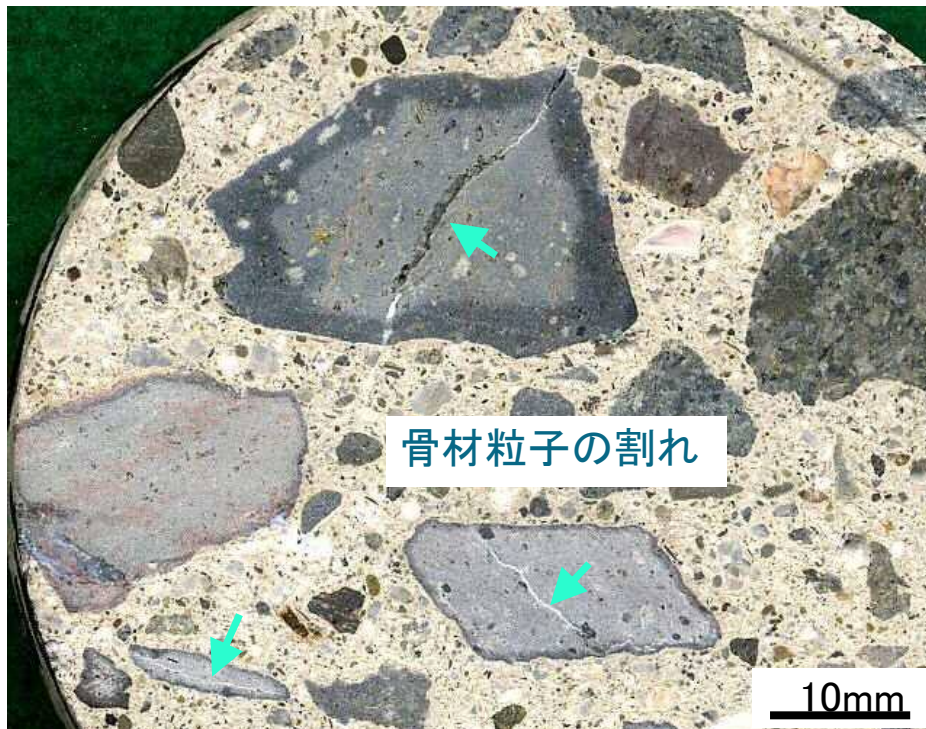
目視による切断面の観察

ASRによる骨材粒子の割れと微細なひび割れ⁴⁾

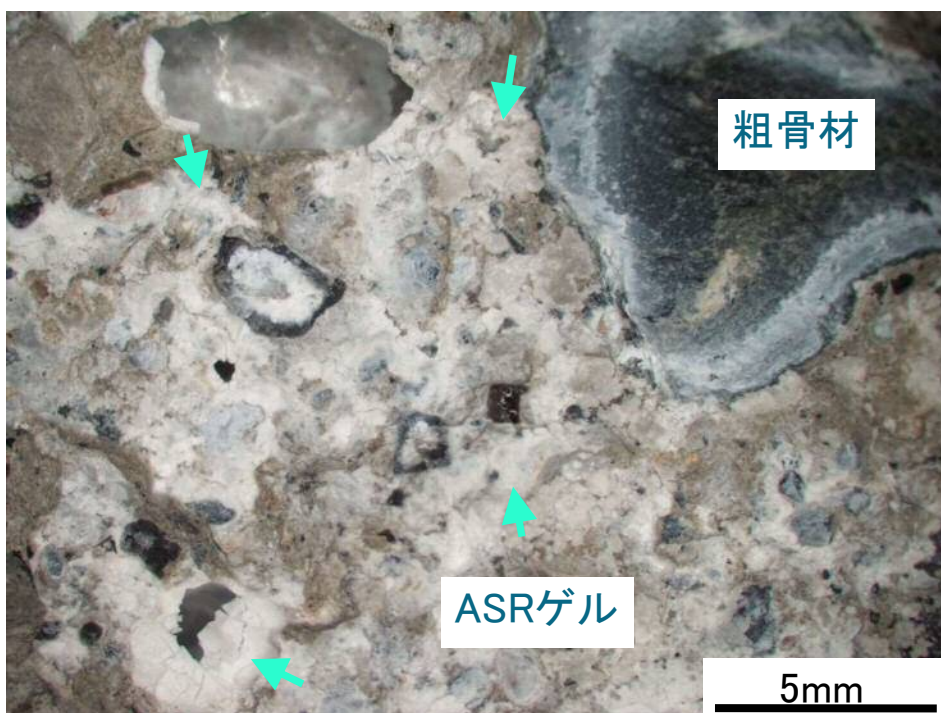
実体顕微鏡による破断面の観察

破断面では反応性骨材とセメントペーストにASRゲルが分布⁴⁾

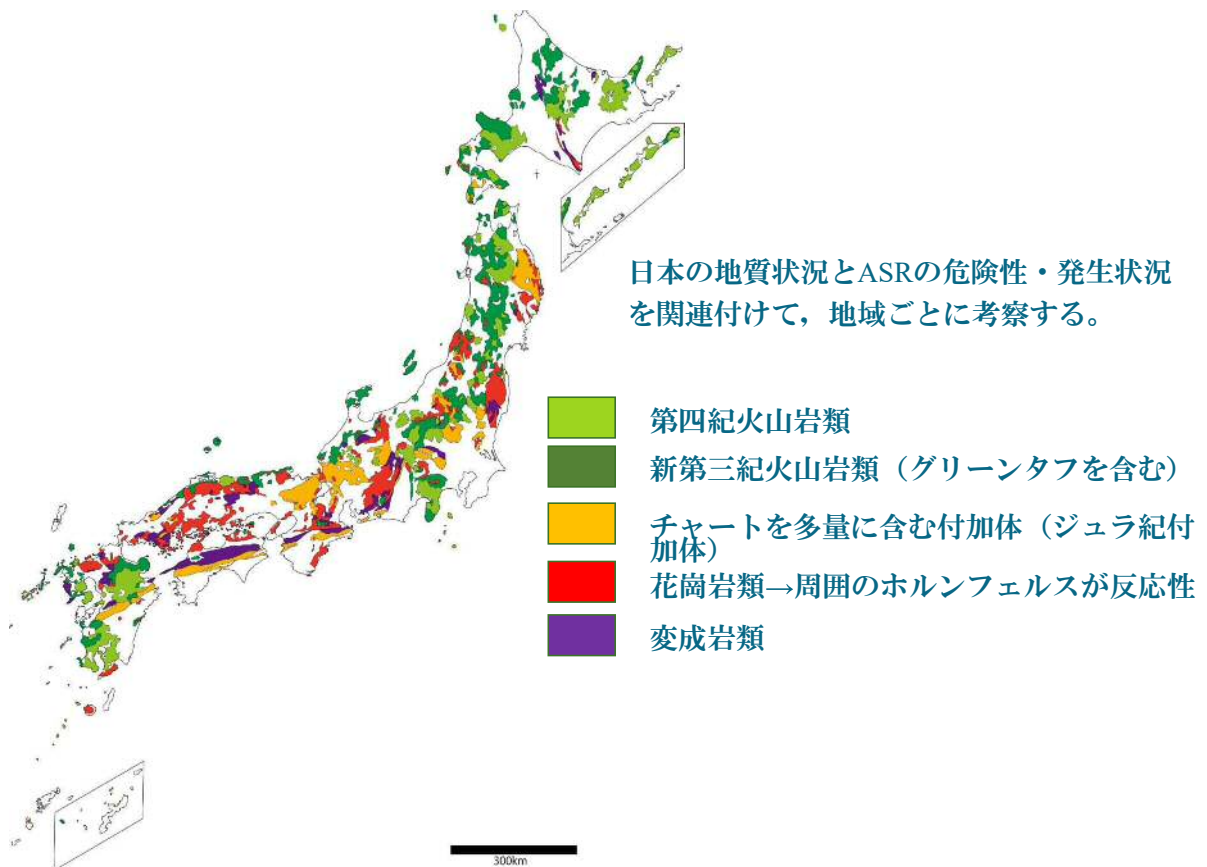
ASRと関係の深い岩石の分布図⁵⁾

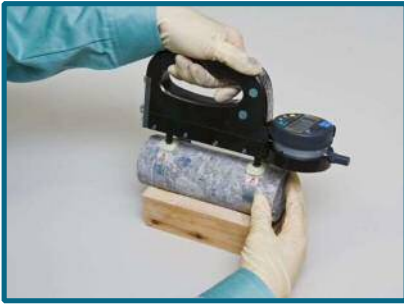
コアの膨張量の測定

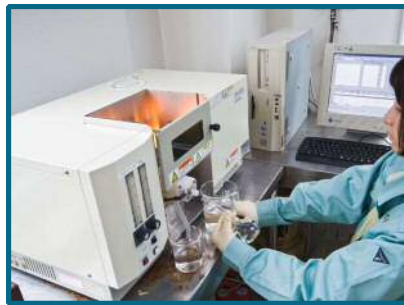
アルカリ量の測定

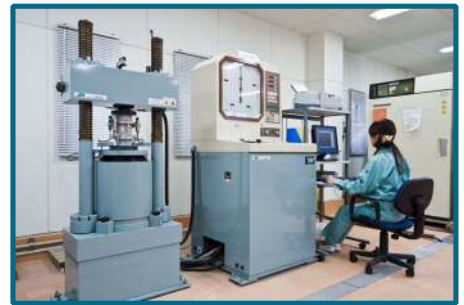
圧縮強度・静弾性係数試験

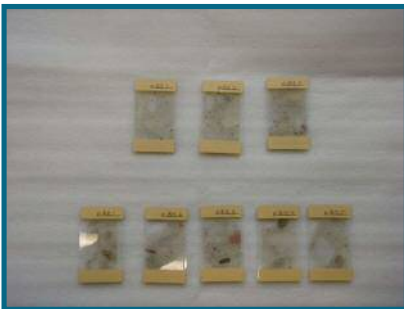
コンクリート薄片試料の作製

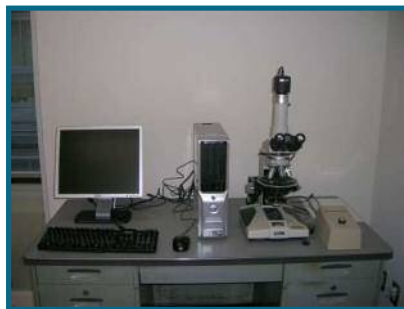
偏光顕微鏡による観察

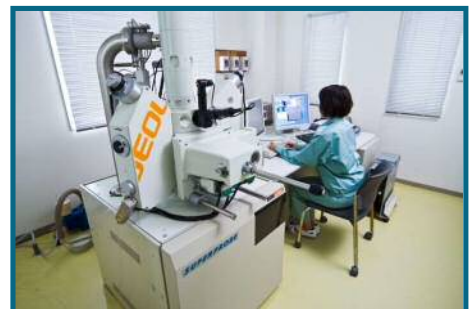
EPMAによるゲルの組成分析

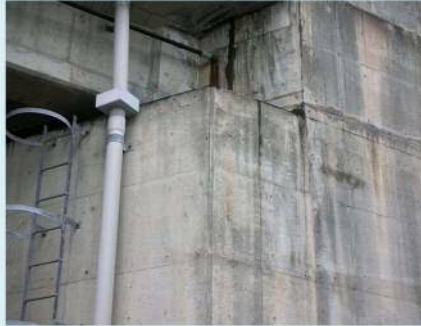
I 健全

ASRのひび割れが
発生していないもの

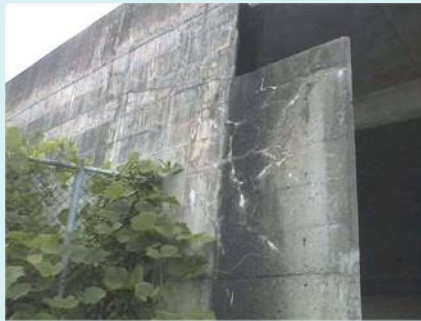
II 軽微

構造物の隅角部などにASRのひび割れがごく一部発生しているもの

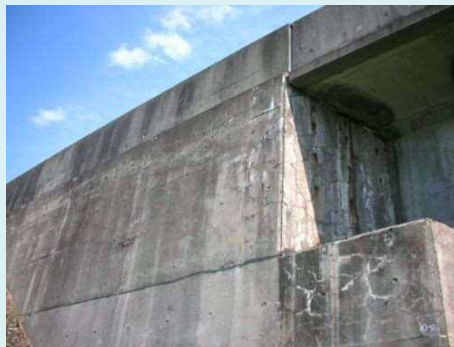
III 中程度

ASRのひび割れが構造物の約1/3以上の面積で発生しているもの

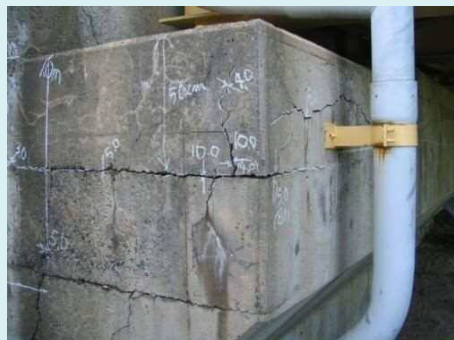
IV 深刻

ASRのひび割れが広範囲に多数発生し、段差やずれも認められるもの

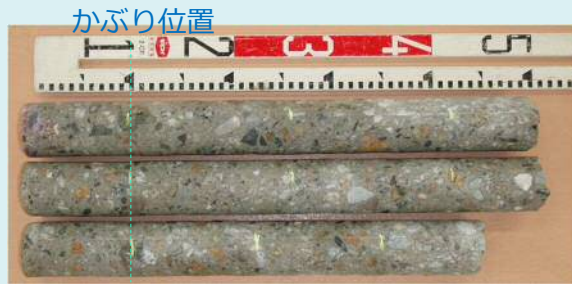
I 健全

骨材およびその周囲にASRの痕跡が認められないもの、反応性岩種がほとんど観察されないもの（とくに、北陸地方は安山岩粒子（黒色および灰色）に注目する）

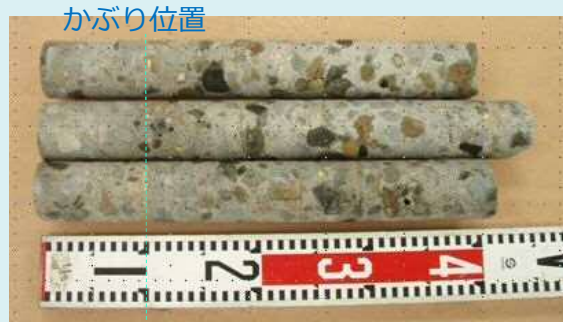
II 軽微

骨材およびその周囲にASRの痕跡が一部に認められるもの、またコアの開封時に骨材から少量のASRゲルの滲出（水あめ状）が観察されるもの

ASRの痕跡：反応環、ひび割れ、ゲルスポットなど

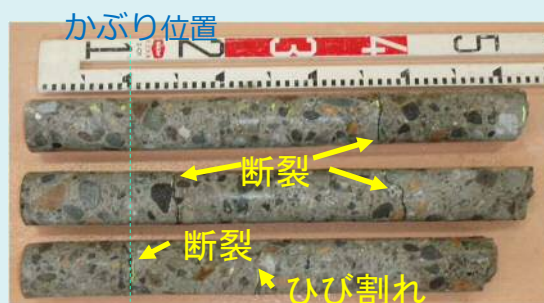
III 中程度

骨材およびその周囲にASRの痕跡が明瞭に認められるもの、またコアの開封時に骨材からASRゲルの滲出（水あめ状）が観察されるもの、採取コアの1本以上がかぶり部分（鉄筋位置）で破断しているもの

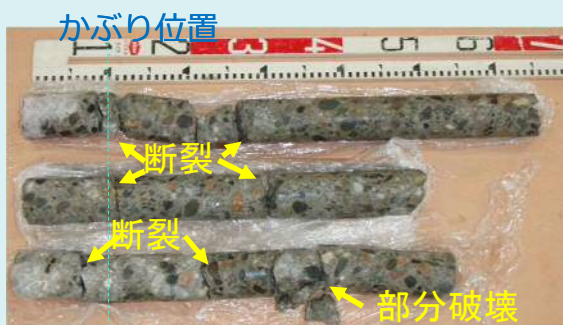
IV 深刻

骨材およびその周囲にASRの痕跡が全面的に認められるもの、コアの開封時に骨材からASRゲルの滲出（水あめ状）が観察されるもの、採取コアがかぶり部分（鉄筋位置）で全数（3本）が破断し、さらに内部にて圧壊しているものがあるもの（破断面にはASRゲルの析出が観察される）

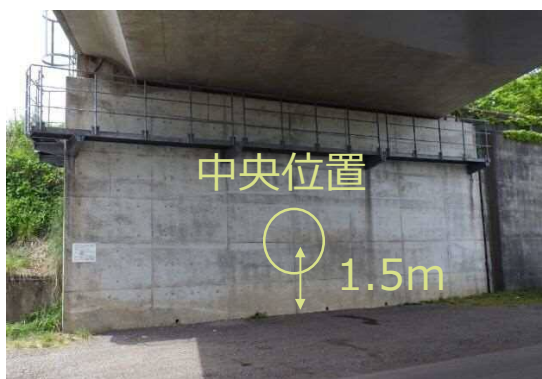
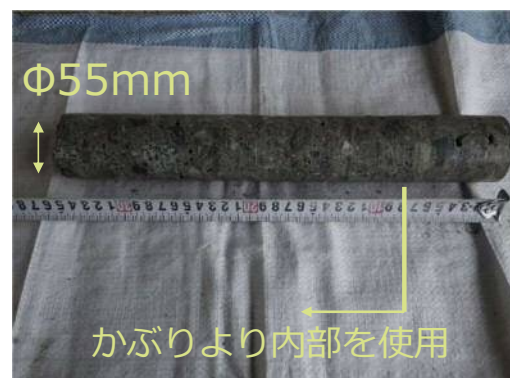
●コアの促進膨張試験(NaOH溶液浸漬法)によるコアの採取方法⁹⁾

下部構造に関しては、

1. 地上1.5mの中央位置(ひび割れ箇所を避ける)から直径55mmおよび長さ200mm以上のコアを3本採取する
2. 膨張測定用の試験体はかぶり部分(80mm)より内部(基長:100mm)から切り出す
3. 骨材のASR試験(促進モルタルバー法(ASTM C 1260))の判定に準拠して、浸漬期間2週での膨張率にて判定する

コアは直径 55 mm、長さ 200 mm を標準として、かぶり部分（50 mm）を除いた、それよりも内部（測定長：100 mm）を測定用に使用することになっている。通常、コンクリート構造物では、内部での ASR による膨張によりかぶり部の鉄筋（拘束）には大きな引張応力が発生しており、かぶり部は引張、それより内部は圧縮の応力状態にある（かぶり部分でコアが断裂するのは応力状態が圧縮から引張へと変化することによる）。実際に ASR が発生しているのは内部のコンクリートであるとの認識が必要である。同時に、構造的な判断として、表面の巨視的なひび割れ（かぶり深さの半分で止まることが多い）と内部の微細なひび割れ（骨材周囲に発生した顕微鏡により識別できるひび割れ）との区別への理解も必要である。試験の際には、コアの直径は粗骨材の最大寸法との関係で決めている。北陸地方のコンクリートでは、砂利は通常 25 mm、碎石は通常 20 mm の寸法が標準である。このため、この値の 2 倍以上を確保することの理由から、直径 55 mm（当時は 2 inch のコアビットがなく、特注品であった）が決められている。ちなみに、直径 50 mm のコアで実施すると、粗骨材がよく反応しているものではコアが内部で破壊（断裂）することを多く経験している。したがって、フーチングや砂防ダムなどのような粗骨材の最大寸法が 40 mm のものは、測定自体にかなり無理があり、測定精度も劣ることに注意が必要である。

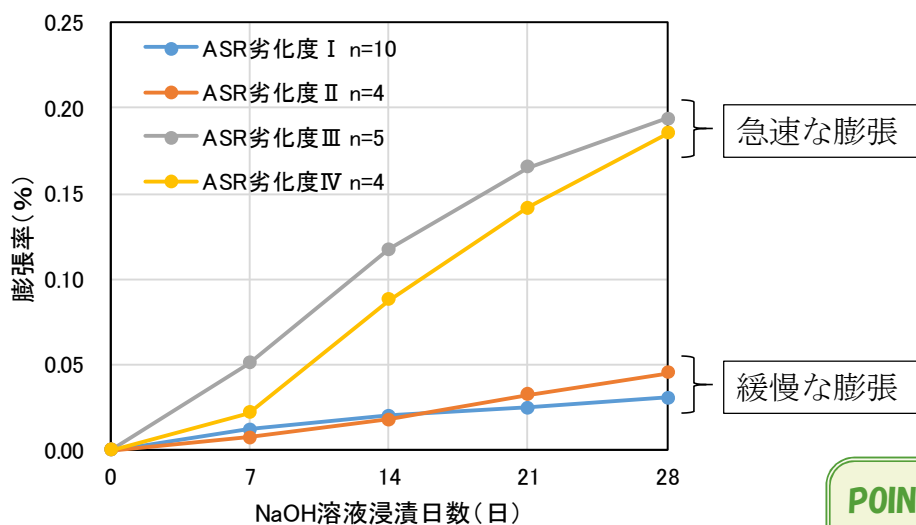
構造物のASR劣化度とコアの促進膨張率との関係より、構造物のASR劣化度ⅠおよびⅡ(緩慢な膨張)とⅢおよびⅣ(急速な膨張)のもので両者の区別が明確になりました。

構造物のASR劣化度とコアの促進膨張率との関係¹⁰⁾

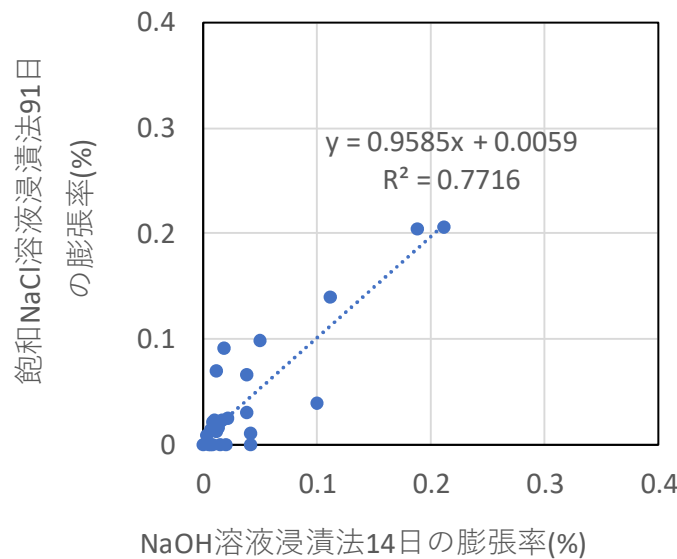
温度50°C, 飽和NaCl溶液浸漬法による膨張率と温度80°C, 1N・NaOH溶液浸漬法による膨張率を比較すると, 一定の相関関係を確認できました。

NaOH溶液浸漬法14日および飽和NaCl溶液浸漬法91日における膨張率の関係

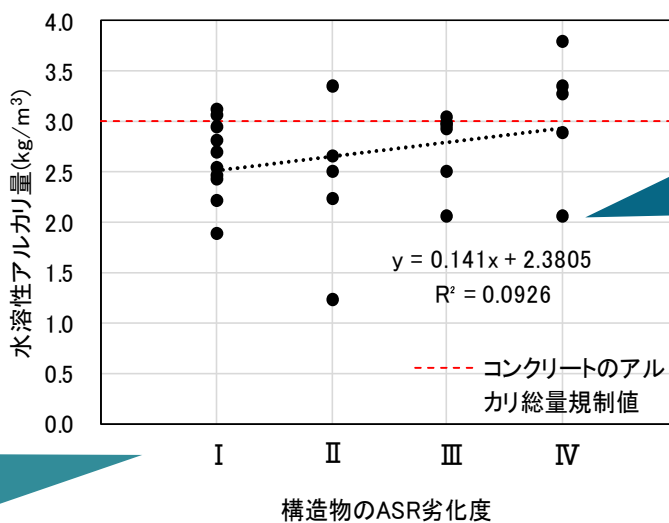
コンクリートのアルカリ量は, 構造物のASR発生の有無に影響する重要な要因の一つです。下図の調査結果では, 全てのASR劣化度の分類においてアルカリ総量規制値3.0kg/m³以上の水溶性アルカリ量のものが確認されました。

ASR劣化度ⅢやⅣの構造物は, 水溶性アルカリ量がすべて2.0kg/m³以上であった

ASR劣化度が大きくなると水溶性アルカリ量も大きくなる傾向が認められた

構造物のASR劣化度と水溶性アルカリ量の関係¹⁰⁾

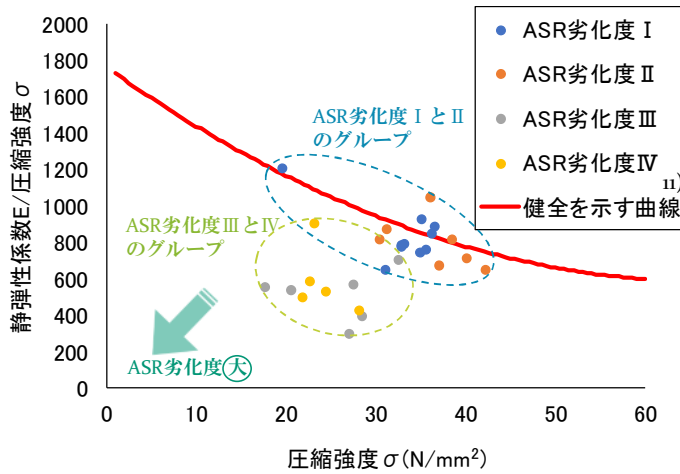
圧縮強度と静弾性係数/圧縮強度の関係より、ASR劣化を判断できます。
この図は、測定点が健全なコンクリートを示す曲線から原点に近づくほどASRによる劣化が進行していることを示しています。

ASR劣化度 I および II が曲線付近にプロットされているのに対し、ASR劣化度 III および IV は原点方向に多数プロットされている

ASR劣化度別の圧縮強度および静弾性係数/圧縮強度の関係¹²⁾

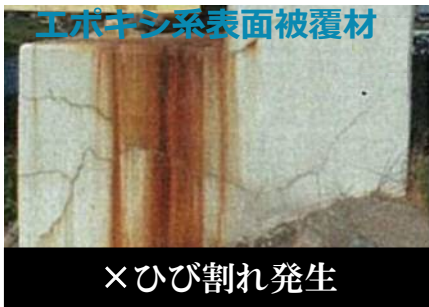
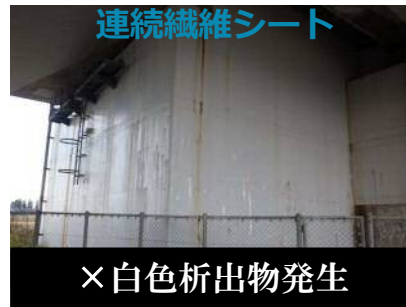
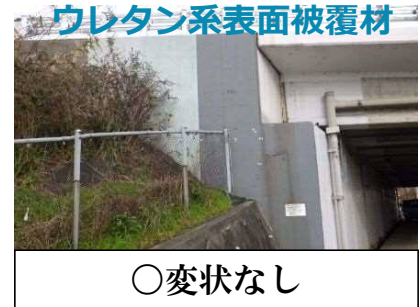
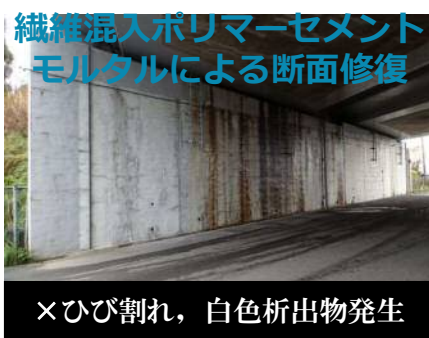
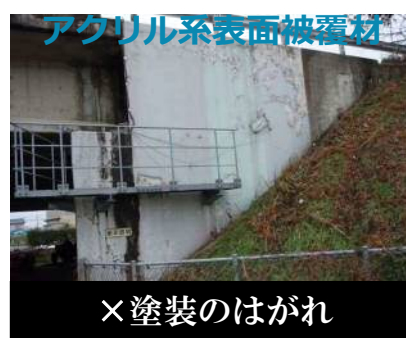
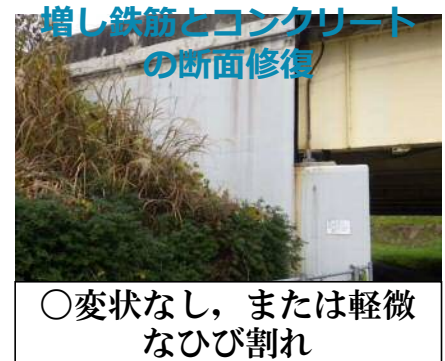
表面被覆工法

ウレタン系⇒塗膜厚大，伸びが良い
増し鉄筋コンクリート⇒鉄筋が引張応力を負担

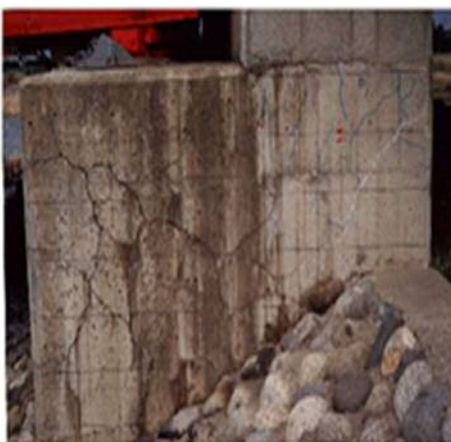
供用(昭和50年)から12年後の状況

橋台の表面被覆工(エポキシ系)のASRによる再劣化の事例

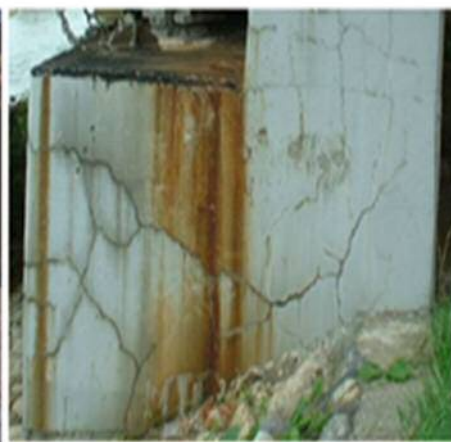
第1次補修(昭和63年)から17年後の状況

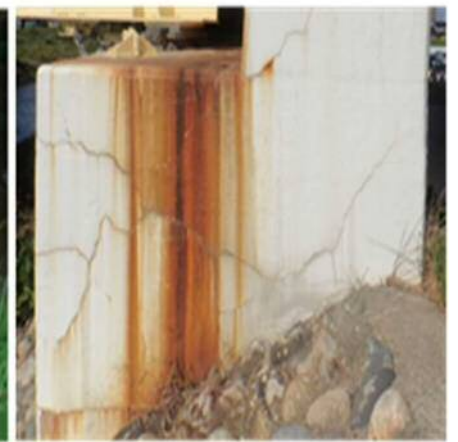
2次補修(平成17年)から10年後の状況

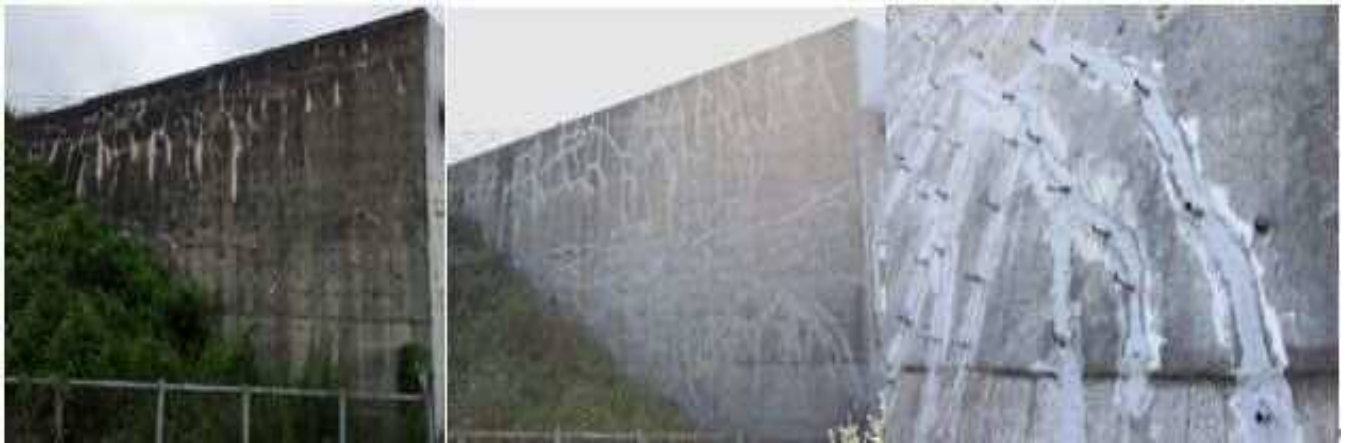
- カルバートボックスのひび割れにポリウレタン系弾性シーリング材の充填を実施した後、**シラン・シロキサン系の表面含浸材(撥水)**を塗布
⇒効果に幅がある材料と認識すべき、安かろう、悪かろうもある
⇒同時に、躯体内部に水抜きパイプを設置 **排水処理は必要**
- **シラン・シロキサン系表面含浸材**は紫外線などによる性能低下に注意
⇒**耐用年数(10年程度)の見極めが必要**
- ケイ酸ナトリウム塩系塗布材は**ASRを促進する**(炭酸ナトリウムを含有、さらにCSHの増殖効果は疑問(?))

(1)補修前

(2)補修後

(3)ひび割れ充填工と導水工

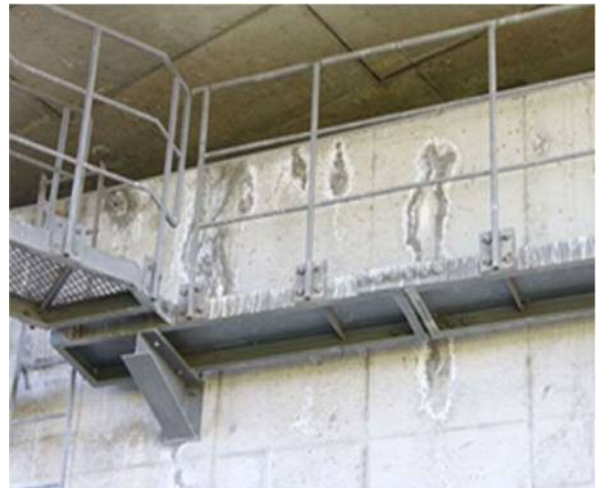
- ひび割れが発生したかぶり部分を完全に除去し、鉄筋を新たに配置後、繊維補強コンクリート(ビニロン繊維0.5%混入)により部分的に打ち替える
⇒**RC巻きたて補強との併用可**
- 構造物の下部工鉄筋(橋台、ボックスカルバート、橋脚)には降伏点を超える、引張り応力が作用しているため、追加鉄筋の配置により**既設鉄筋の応力負担を軽減**できる
- 表面処理工法よりも高価な工法であるが、**メンテナンス費用を軽減**できる

コンクリート巻立てによる断面修復法と現況⁶⁾

北陸自動車道の橋台(富山県)での実施例

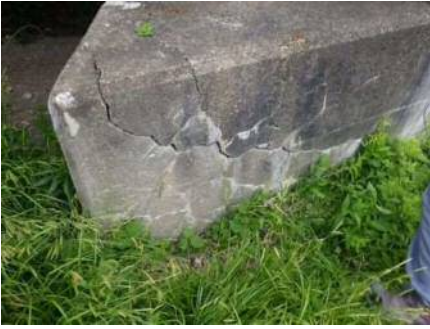
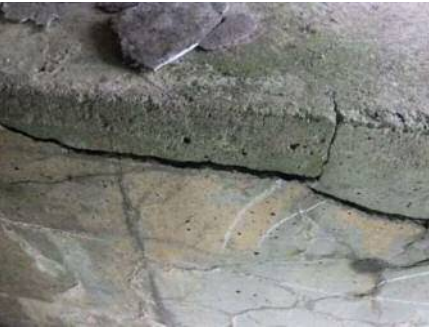
<p>橋台堅壁上部の鉄筋曲げ加工部付近に幅2mm以上の連続した水平ひび割れが発生している※</p>	<p>ウイングの隅角部より斜め方向（45度）にひび割れが発生している</p>	<p>ひび割れ箇所に段差やズレが観察される</p>
<p>幅2mm以上のひび割れ</p>

<p>斜め方向のひび割れ</p>

<p>段差, ズレ</p>

※よりかぶりの小さい箇所に発生しやすく、橋台天端に発生する場合があります

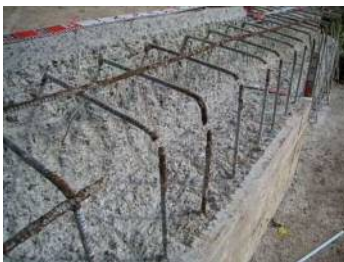
フーチングの鉄筋破断事例

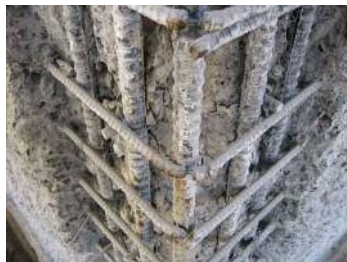
橋脚柱部材の鉄筋破断事例

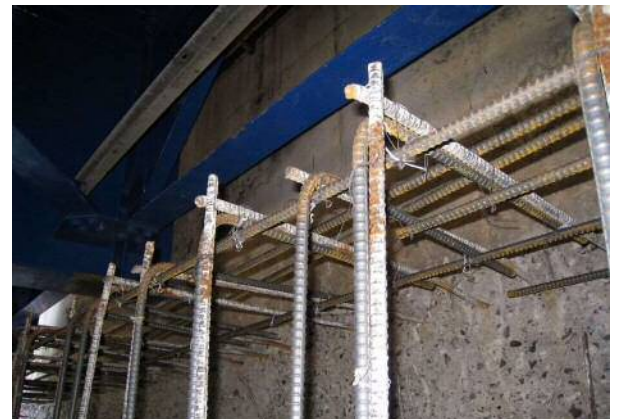
- 鉄筋破断が発生した橋台やフーチングでは、構造的に支障がない範囲で、広くかつ深くコンクリートをはつり取る。
- 鉄筋腐食がある箇所は防錆剤による処置を鉄筋に実施する。
- 添え筋で繋いだ破断箇所をフレア溶接などにより補強する。
- 断面修復材にはポリマーセメントモルタルなどの既設部分との付着の良好なものを選択する。
- 埋め戻し土をセメント改良土（BB，FB）にすると、躯体への地下水の浸透を防ぐ効果が期待できる。

橋台の添え筋による補強
